## **Bantuan Teknis dalam Kajian Kelayakan Struktur Panggung *Crocodile Attack Railing* di *Bali Safari Marine Park* Gianyar-Bali**

*PT. Jaya Graha Utama (PT. JGU) is a vendor at the Bali Safari Marine Park (BSMP) tasked with rehabilitating the Crocodile Attack Railing (PCAR) Stage, but there has been no reference used to carry out this action. PT. JGU collaborates with the Faculty of Science and Technology, Ngurah Rai University (FST UNR) through Community Service (FSTCS) activities and then becomes a partner. The FSTCS Team was formed with the aim of conducting structural studies and preparing the necessary PCAR rehabilitation action plans. The FSTCS team applied the Science and Technology Diffusion Method in this Community Service, namely: Concrete quality, reinforcement formation, structural analysis each using a hammer test device, scanning rebar locator and the SAP2000 program. This study recommends that the stage floor be replaced with a 10cm thick plate, the dimensions of the beam height increased to 15x40cm, 25x45cm, the addition of a Ø35cm column at the base of the stage and other columns retained. The results of the study and recommendations are compiled in the form of

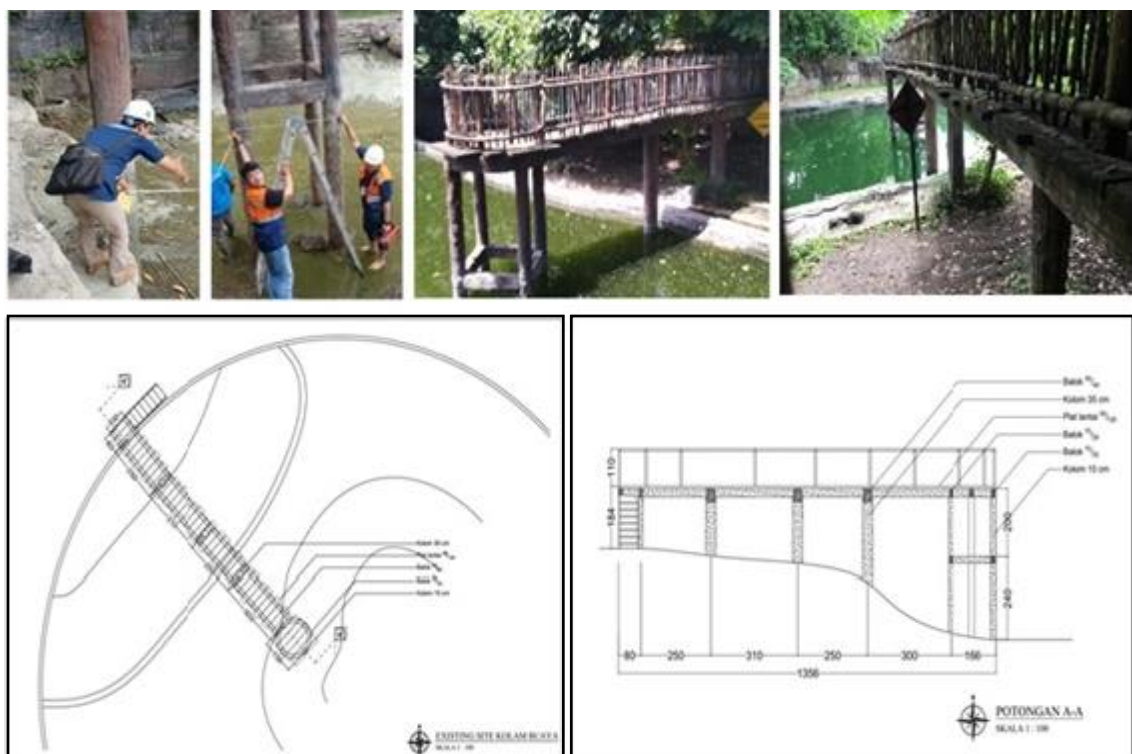
**Gambar 1. Aktivitas Survei dan Gambar Situasi Eksisting Format AUTOCAD**

Kegiatan PkM ini meliputi pengumpulan data, pengolahan data, kajian struktur dan penyusunan dokumen luaran. Data pertama yang diambil yaitu situasi kandang buaya yang merupakan lokasi panggung yang akan dikaji. Kegiatan ini dilakukan oleh surveyor dan Ahli Arsitektur didampingi oleh perwakilan mitra dan manajemen BSMP yang bertujuan untuk mendapatkan data gambar situasi (*lay out*) kandang dan dimensi komponen panggung. Aktifitas survei dan gambar situasi eksisting disajikan pada Gambar 1 dan data hasil survei dapat disimak pada Tabel 1.

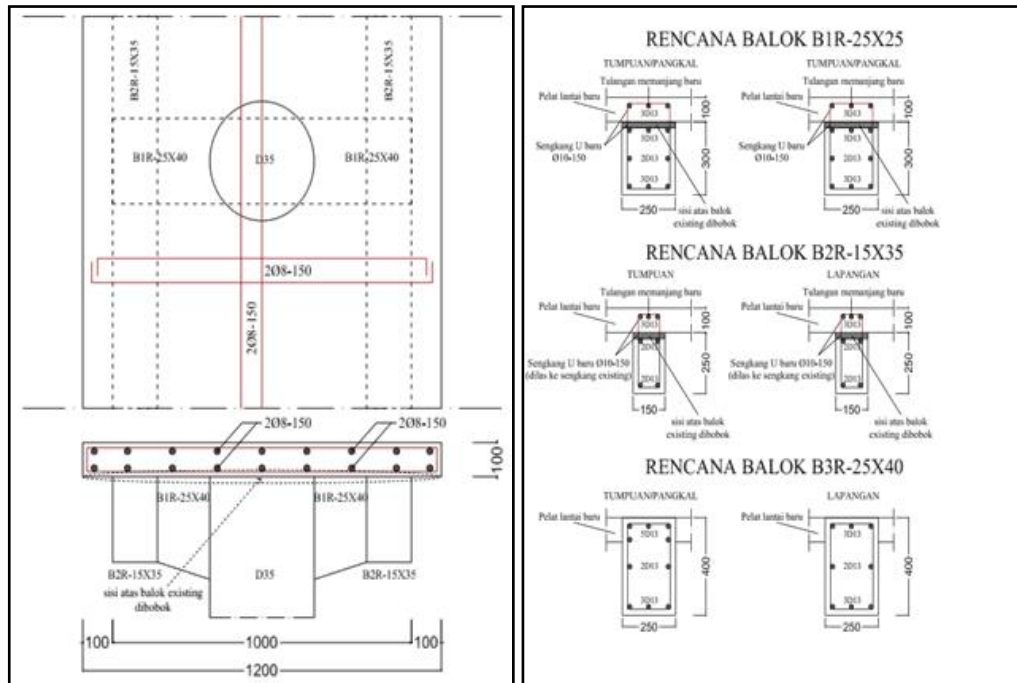
**Gambar 3. Rekomendasi Tindakan Rehabilitasi**

| Komponen panggung | Hasil kajian | Rekomendasi |
|---|---|---|
| Pelat lantai | Tidak layak untuk dipertahankan | Pelat lantai eksisting diganti pelat beton baru ketebalan 10 cm; tulangan 2 lapis Ø10-150; mutu beton K-250; pelat dicor monolit balok |
| Balok memanjang | 4 bentang balok tidak memadai memikul beban rencana terutama akibat kegagalan geser oleh akumulasi geser dan puntir | Memperbesar dimensi tinggi balok menjadi 15x35cm; Tulangan pada sisi pembesaran ditambah 3D13 pada tumpuan dan 2D13 pada lapangan; sengkang tambahan model U, kaki dilas pada tulangan eksisting; bagian atas balok eksisting dikupas. |

a. Rencana penggantian pelat lantai b. Rencana pembesaran dimensi balok
