## **Ipteks Pendampingan Teknis Peningkatan Jalan dengan Pavingisasi dan Perbaikan Sistem Drainase di TPQ Al-Ashfa Dusun Rampil Desa Dadapan Kab. Malang**

**Kata kunci:** Taman Baca Alquran (TPQ); Paving, Drainase; Dinding penahan.

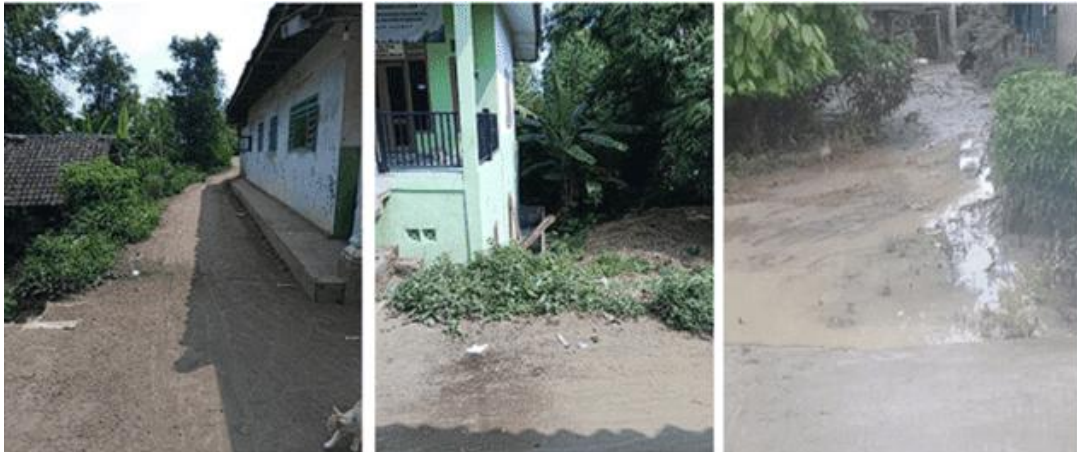
**Gambar 2.** Akses jalan menuju TPQ belum ada infrastruktur

Urgensi pengabdian terlihat dari kondisi akses jalan menuju TPQ yang masih berupa tanah tanpa perkerasan, menimbulkan debu saat musim kemarau dan licin di musim hujan. Hal ini meningkatkan risiko kecelakaan bagi santri yang hendak mengaji. Studi di Majalengka menunjukkan kerusakan jalan desa banyak disebabkan oleh buruknya pengendalian air dan minimnya pemeliharaan, yang berdampak pada keselamatan serta mobilitas masyarakat (Rachman et al., 2025). Kondisi diperparah dengan ketiadaan drainase yang memadai, sebagaimana penelitian di Batam yang menegaskan buruknya sistem drainase dapat merusak jalan dan memicu kecelakaan (Pamadi, 2023). Peningkatan akses jalan dan drainase terbukti meningkatkan mobilitas dan kondisi sosial-ekonomi masyarakat desa (Saragih et al., 2025). Oleh

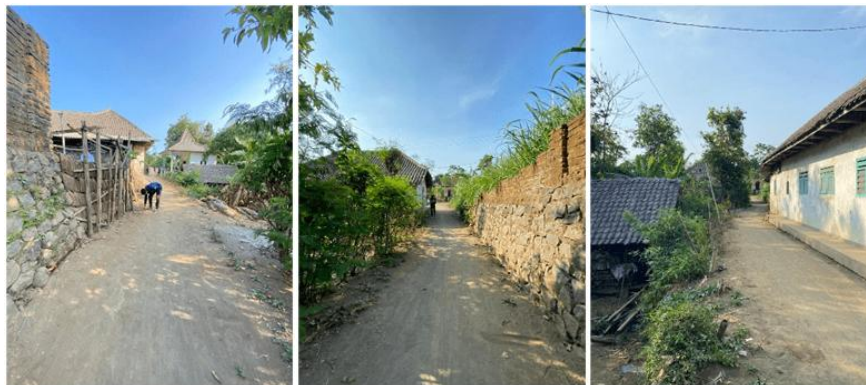
Gambar 8. Kondisi sebelum dipaving

Mahasiswa PMM Mitra Dosen UMM merencanakan paving akses jalan menuju TPQ Al Ashfa karena jalan tanah mudah rusak dan becek saat hujan sehingga mengganggu kenyamanan serta keselamatan anak-anak. Perencanaan diawali survei dan pemetaan dengan AutoCAD, menghasilkan gambar rencana talud, pagar, area paving, dan karstain sesuai kondisi lapangan.

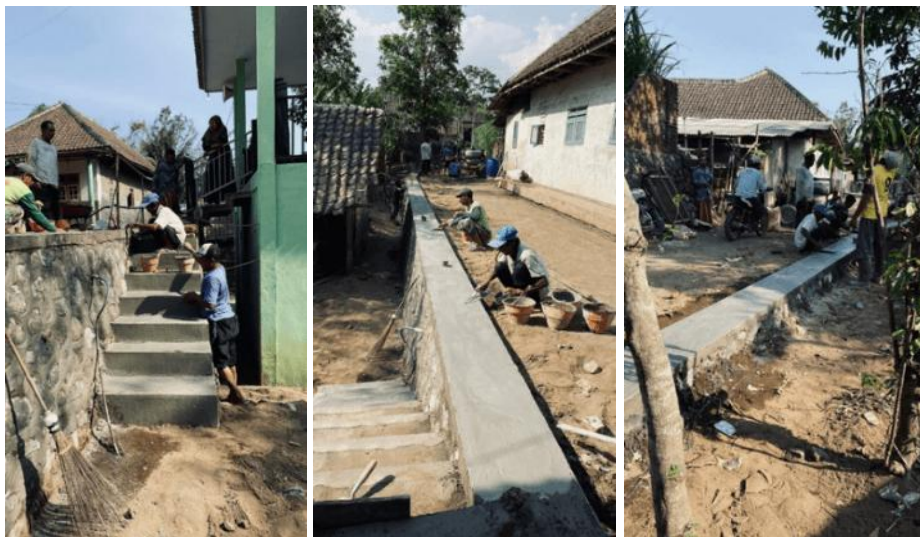
**Gambar 12.** Proses pembangunan Talud dan Pagar kerjasama antara warga dan mahasiswa PMM

Pembangunan talud dan pagar pengaman akses jalan TPQ Al Ashfa merupakan kolaborasi mahasiswa PMM Mitra Dosen UMM dan masyarakat Dusun Rampal. Kegiatan meliputi persiapan lahan, penggalian, pemasangan bekisting, hingga

pengecoran secara gotong royong, dengan mahasiswa fokus pada pengawasan teknis dan dokumentasi, sedangkan warga pada pekerjaan fisik. Setelah talud menguat, pagar besi dipasang bertahap di atas balok pondasi sebagai wujud antusiasme dan kebersamaan dalam menciptakan lingkungan aman dan tertata.

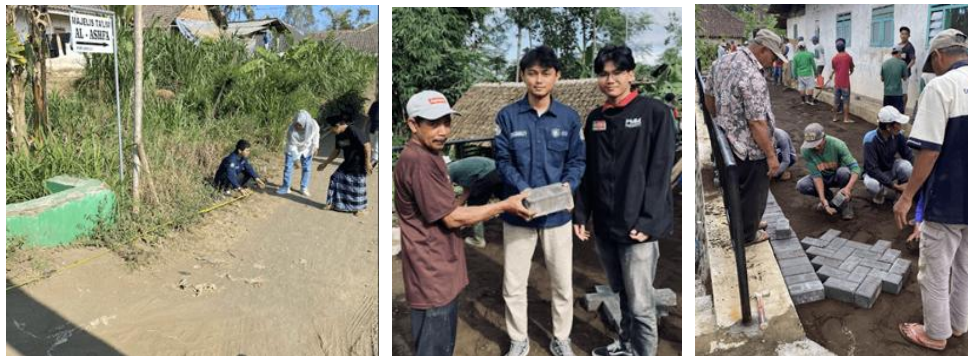
**Gambar 13.** Proses pembangunan Talud dan Pagar kerjasama antara warga dan mahasiswa PMM

Pelaksanaan paving jalan menuju TPQ Al Ashfa oleh mahasiswa PMM Mitra Dosen UMM bersama masyarakat Dusun Rampal bertujuan meningkatkan akses yang aman dan nyaman bagi anak-anak maupun warga (Latifah et al., 2013). Kegiatan meliputi pembersihan area, pengukuran ulang, pemerataan tanah, hingga pemasangan paving block bantuan PT WIKA Gedung seluas 132 m<sup>2</sup> mutu K-300. Mahasiswa berperan sebagai pelaksana teknis dan fasilitator, sedangkan warga terlibat melalui gotong royong. Hasilnya diharapkan memberi manfaat jangka panjang berupa akses jalan layak, mendukung proses belajar di TPQ, dan meningkatkan kualitas lingkungan.

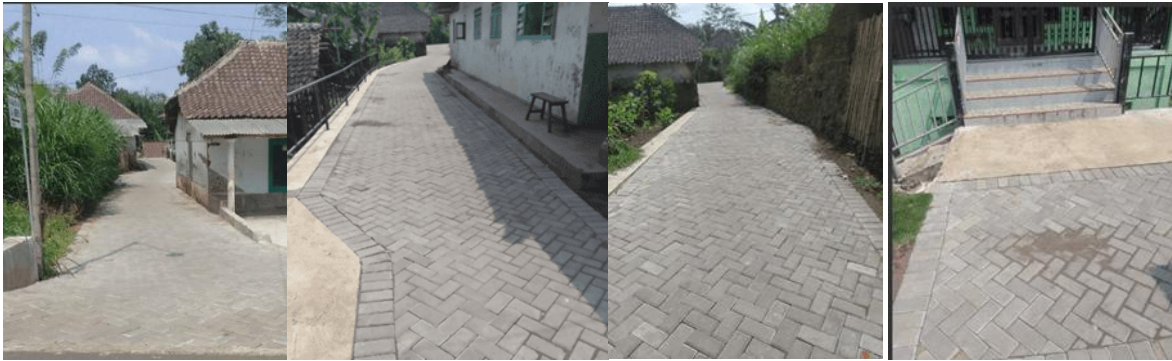
**Gambar 14.** Lingkungan TPQ yang sudah tertata rapih

Program pengabdian tim Pengabdi dan mahasiswa PMM Mitra Dosen terlaksana 100% dengan manfaat nyata. Akses menuju TPQ Al Ashfa menjadi lebih aman dan lancar, lingkungan lebih tertata, serta hubungan sosial masyarakat semakin
