## **ANALISA PENGARUH VARIASI *MULTIPLE REPAIR* DAN TANPA *REPAIR* PADA PENGELASAN FCAW BAJA KARBON JIS G3106 SM 490 YB TERHADAP SIFAT MEKANIK**

Teknik Mesin Universitas Maarif Hasyim Latif Sidoarjo

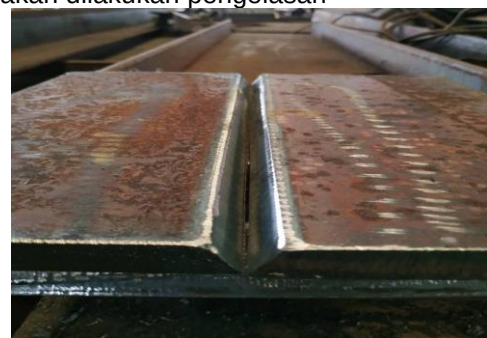
Gambar 2 Plat 15 sudah bevel V

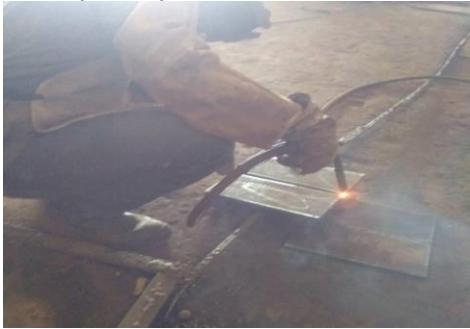
4. Mempersiapkan kawat las kiswel K-71T
5. Melakukan penyambungan sementara terhadap setiap variabel.

Gambar 3 Proses penyambungan sementara

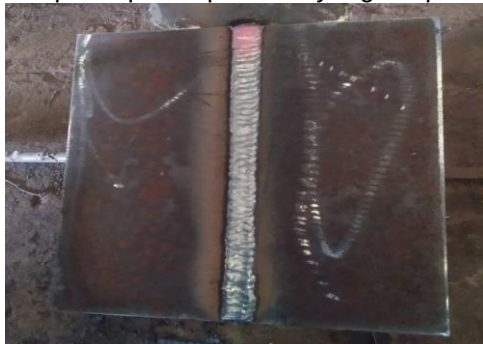
Gambar 5 Spesimen yang akan dilakukan *repair*

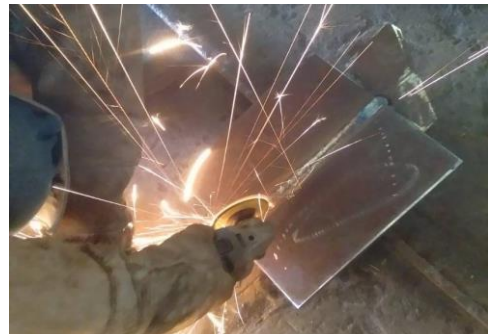
Gambar 6 Proses *repair* menggunakan gerinda

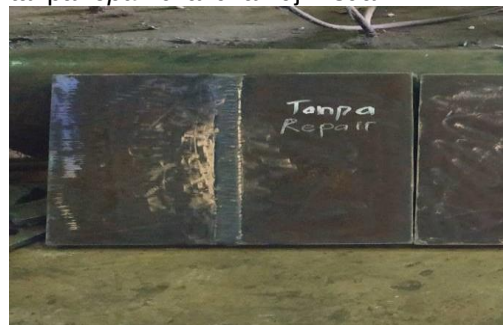
1. Mempersiapkan *joint* A tanpa *repair*, setelah material dilakukan *fit-up*, material *joint* A dilakukan pengelasan FCAW. Setelah selesai pengelasan, maka *joint* A tanpa *repair* dilakukan uji visual.

Gambar 7 Hasil pengelasan tanpa *repair*

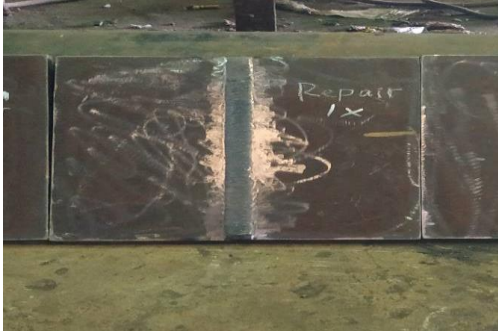
2. Mempersiapkan *joint* B *repair* 1x, setelah material dilakukan *joint fit-up*, material dilakukan pengelasan FCAW menggunakan elektroda kiswel K-71T. Pada saat pengelasan *root* sampai *capping* selesai, maka dilakukan *repair* 1x pada *joint* B menggunakan proses gerinda tangan sampai dengan kedalaman *repair* 50% - 60% dari ketebalan *weld metal* tersebut sampai selesai, dan sampai

dilakukan *repair* 1x proses *repair* tersebut selanjutnya dilakukan pengelasan ulang dan *joint* B *repair* 1x dilakukan uji visual.

Gambar 8 Hasil pengelasan *repair* 1x

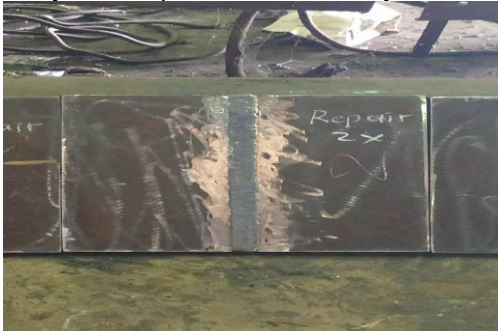
3. Mempersiapkan *joint* C *repair* 2x, setelah material dilakukan *joint fit-up*, material dilakukan pengelasan FCAW menggunakan elektroda kiswel K-71T. Pada saat pengelasan *root* sampai *capping* selesai, maka dilakukan *repair* 2x pada *joint* C menggunakan proses gerinda tangan sampai dengan kedalaman *repair* 50% - 60% dari ketebalan *weld metal* tersebut sampai selesai, dan sampai dilakukan *repair* 2x proses *repair* tersebut selanjutnya dilakukan pengelasan ulang dan *joint* C *repair* 2x dilakukan uji visual.

Gambar 9 Hasil pengelasan *repair* 2x

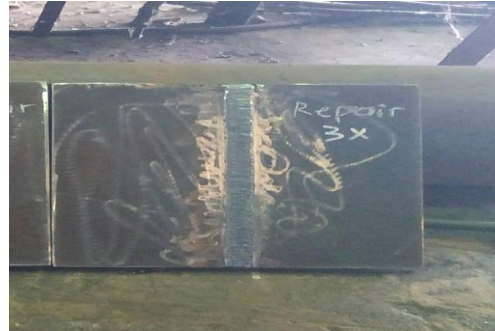
4. Mempersiapkan *joint* D *repair* 3x, setelah material dilakukan *joint fit-up*, material dilakukan pengelasan FCAW menggunakan elektroda kiswel K-71T. Pada saat pengelasan *root* sampai *capping* selesai, maka dilakukan *repair* 3x pada *joint* D menggunakan proses gerinda tangan sampai dengan kedalaman *repair* 50% - 60% dari ketebalan *weld metal* tersebut sampai selesai, dan sampai dilakukan *repair* 3x proses *repair* tersebut selanjutnya dilakukan pengelasan ulang dan *joint* D *repair* 3x dilakukan uji visual.

Gambar 10 Hasil pengelasan *repair* 3x

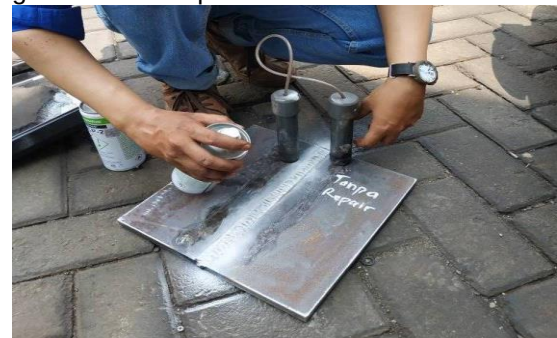
Gambar 11 Proses *magnetizing test* pengelasan tanpa *repair*

Dari hasil *Magnetizing test* pada perlakuan tanpa *repair* tersebut proses pengelasan FCAW menggunakan posisi 1G Baja Karbon

SM 490 YB dan menggunakan elektroda K-71 T dinyatakan tidak adanya *defect*, dan hasil dinyatakan lulus pengujian sehingga bisa melanjutkan pengujian tahap berikutnya.

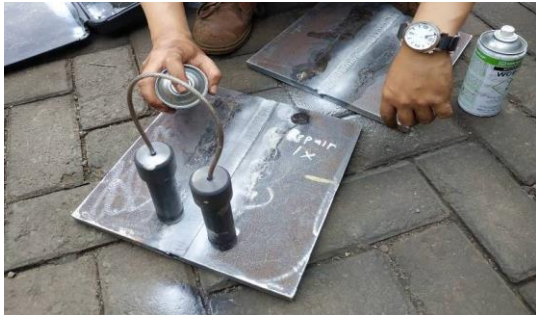
Gambar 12 Proses magnetizing test pengelasan *repair 1x*

Dari hasil *Magnetizing test* pada perlakuan *repair 1x* dinyatakan tidak adanya *defect*, dan hasil dinyatakan lulus pengujian sehingga bisa melanjutkan pengujian tahap berikutnya.

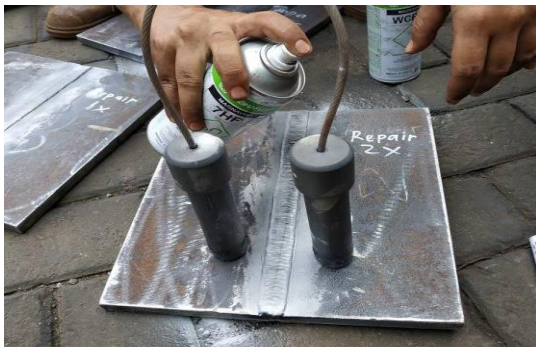
Gambar 12 Proses magnetizing test pengelasan *repair 2x*

Dari hasil *Magnetizing test* pada perlakuan *repair 2x* dinyatakan tidak adanya *defect*, dan hasil dinyatakan lulus pengujian sehingga bisa melanjutkan pengujian tahap berikutnya.

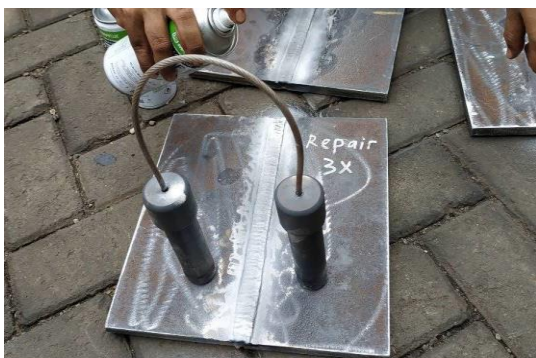
Gambar 14 Proses magnetizing test pengelasan *repair 3x*

Dari hasil *Magnetizing test* pada perlakuan *repair 3x* dinyatakan tidak adanya *defect*, dan hasil dinyatakan lulus pengujian sehingga bisa melanjutkan pengujian tahap berikutnya.

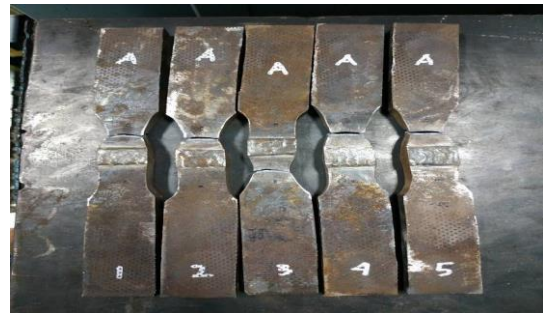
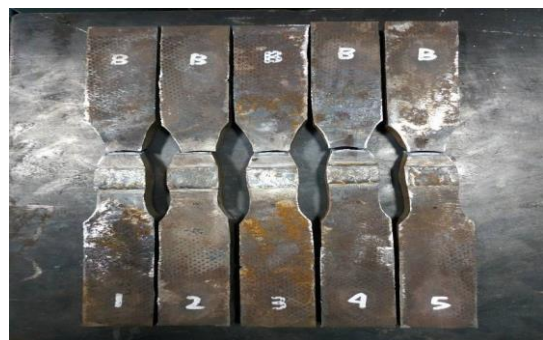
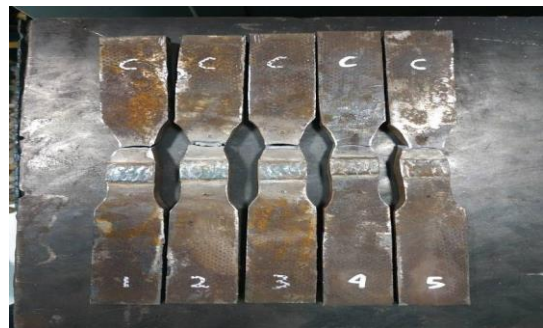
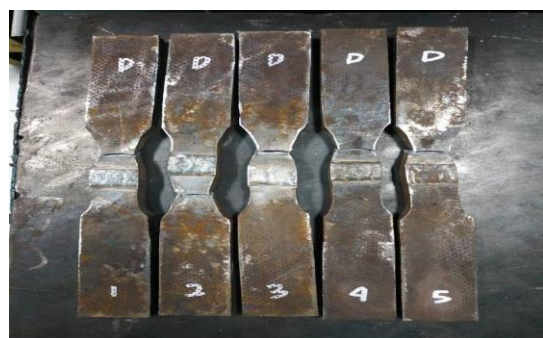
Data hasil dua puluh spesimen uji tarik tersebut bahwa dari semua variasi perlakuan *repair* dan tanpa *repair* semua spesimen patah di *base metal*, dapat dilihat pada Gambar 15 - 18.

Gambar 15 Patahan uji tarik pengelasan Tanpa *repair*

Gambar 16 Patahan uji tarik pengelasan *repair 1x*

Gambar 17 Patahan uji tarik pengelasan *repair 2x*

Gambar 18 Patahan uji tarik pengelasan *repair 3x*

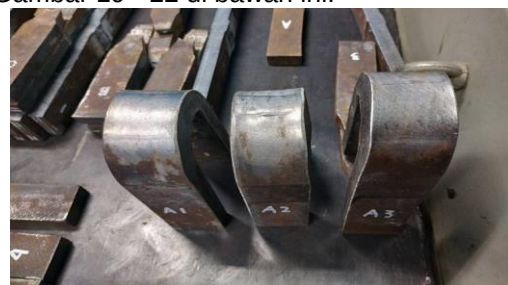
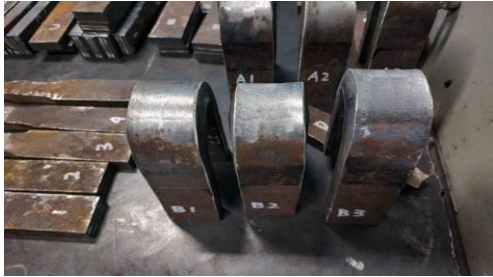
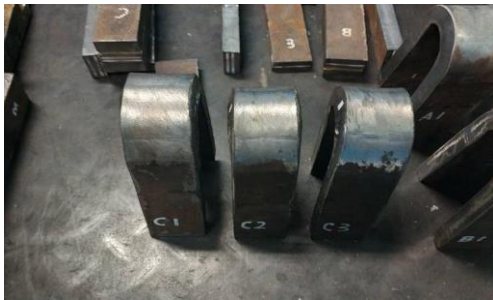
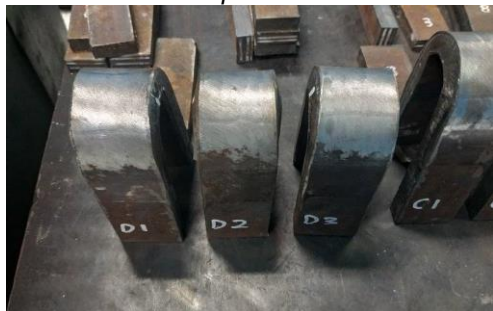
Berikut hasil uji *bending* ditunjukkan pada Gambar 19 - 22 di bawah ini.

Gambar 19 Hasil uji bending pengelasan tanpa *repair*

Gambar 20 Hasil uji bending pengelasan *repair 1x*

Gambar 21 Hasil uji bending pengelasan *repair 2x*

Gambar 22 Hasil uji bending pengelasan *repair 3x*

Dari penelitian dapat ditarik kesimpulan berdasarkan hasil dari pengujian yaitu Hasil pengujian tarik pada *repair 1x* memiliki nilai rata - rata kekuatan tarik yang lebih tinggi sebesar 548,62 N/mm<sup>2</sup> dibanding tanpa *repair* yang memiliki nilai tarik sebesar 536,53 N/mm<sup>2</sup>. Akan tetapi pada perlakuan *repair* selanjutnya mengalami penurunan nilai kekuatan tarik yaitu *repair 2x* sebesar 539,40 N/mm<sup>2</sup> dan *repair 3x* sebesar 534,03 N/mm<sup>2</sup>. Hasil uji lengkung pada spesimen tanpa *repair* (A2) terdapat cacat pada *face bend* dengan lebar 0,98mm yang mana masih memenuhi standart. Sedangkan pada variabel yang lain tidak terdapat cacat. Dapat disimpulkan

proses *multiple repair* tidak mempengaruhi kekuatan lengkungnya.
